# Comune di Canicattini Bagni

## *Canicattini verso l'accessibilità*

Piano di Eliminazione delle Barriere Architettoniche

## Schede di rilevamento

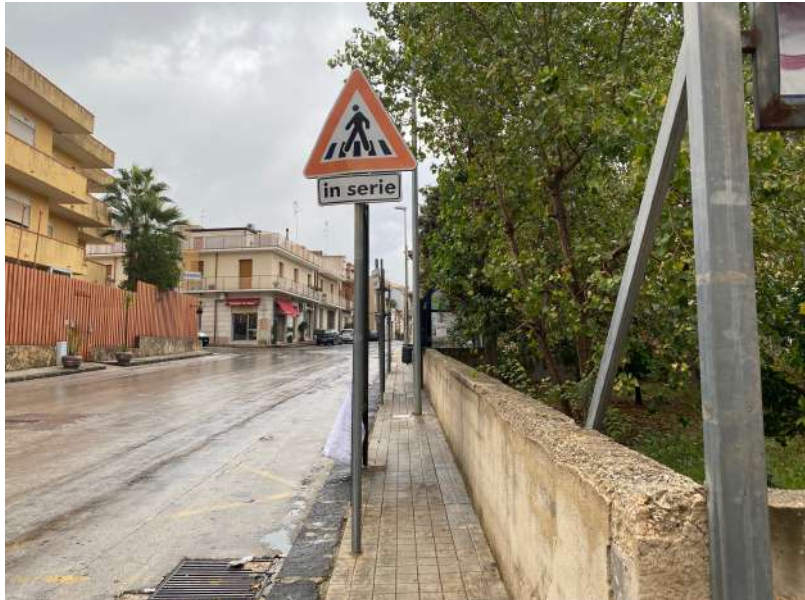
| <b>Toponomastica</b> | Via Vittorio Emanuele (altezza civico 408) | | |
| <b>Criticità</b> | Il palo dell'illuminazione pubblica e l'arredo urbano ostruiscono il passaggio di una carrozzina | | |

| <b>Soluzione</b> | Riordinare gli elementi di arredo urbano in modo da eliminare strizioni date dai vari elementi di disturbo | | |
| <b>Riferimenti normativi</b> | D.P.R. 24 luglio 1996, n. 503, art. 9 comma 3 "...Le tabelle ed i dispositivi segnaletici di cui al comma 2, nonché le strutture di sostegno di linee elettriche, telefoniche, di impianti di illuminazione pubblica e comunque di apparecchiature di qualsiasi tipo, sono installate in modo da non essere fonte di infortunio e di intralcio, anche a persone su sedia a ruote..." | | |

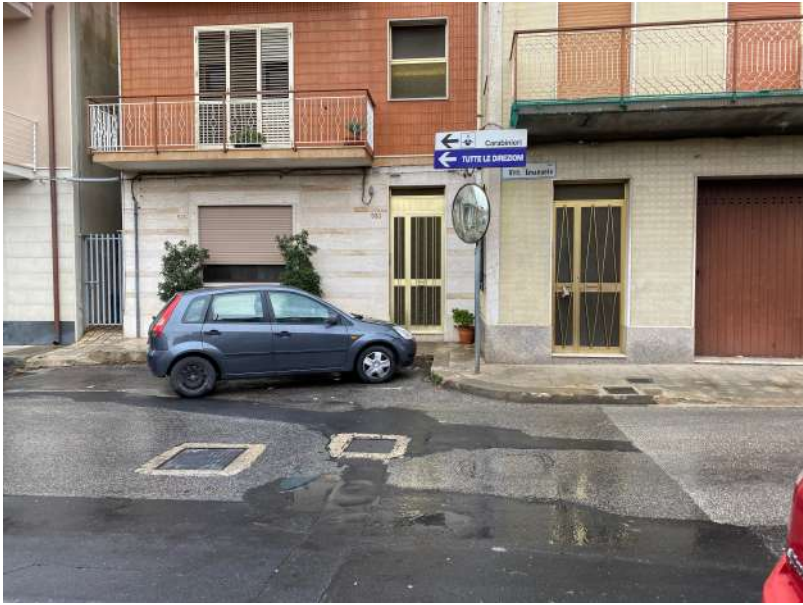
| Toponomastica | Via Vittorio Emanuele (altezza civico 433) | | |
| Criticità | Strizione della sezione della viabilità pedonale in prossimità del raccordo del marciapiede | | |

| Soluzione | Aumentare la larghezza della sezione dei marciapiedi nella parte sottesa al raccordo | | |
| Riferimenti normativi | D.P.R. 24 luglio 1996, n. 503, art. 5 comma 3 "...La larghezza dei marciapiedi realizzati in interventi di nuova urbanizzazione deve essere tale da consentire la fruizione anche da parte di persone su sedia a ruote..." e D.M. 24 236/89 n. 503, art. 4.2 commi 1 e 2 | | |

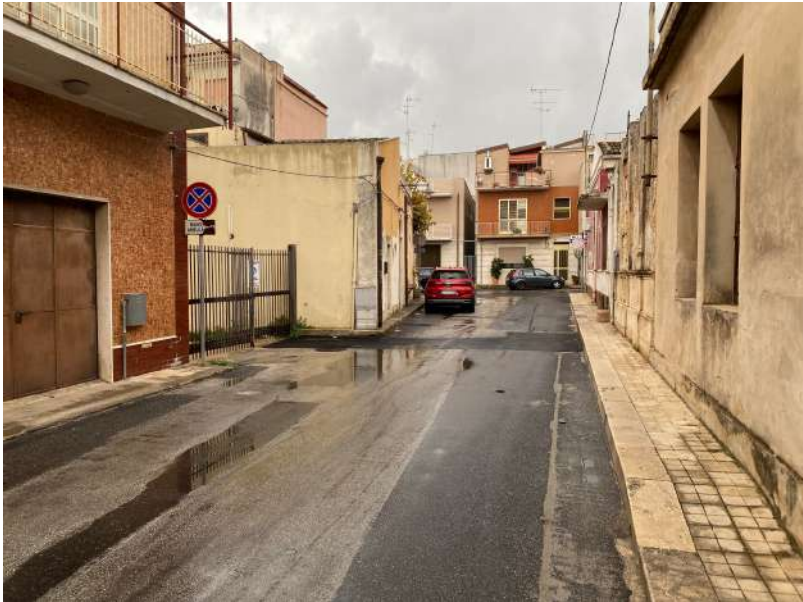
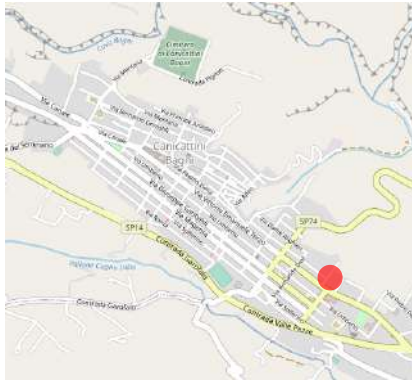
| | | codice scheda | Urb. 003 |

| Toponomastica | Via Trieste (altezza civico 3) | | |
| Criticità | Sezione del marciapiede non adeguata | | |

| Soluzione | Aumentare la larghezza della sezione dei marciapiedi fino ad m 1,50 con pendenza longitudinale max 5% e trasversale 1%.<br>Inibire la sosta su lato opposto in modo da garantire il transito di un mezzo di soccorso | | |
| Riferimenti normativi | D.M. 24 236/89 n. 503, art. 4.2 commi 1 e 2 e art. 8.2 comma 1 | | |

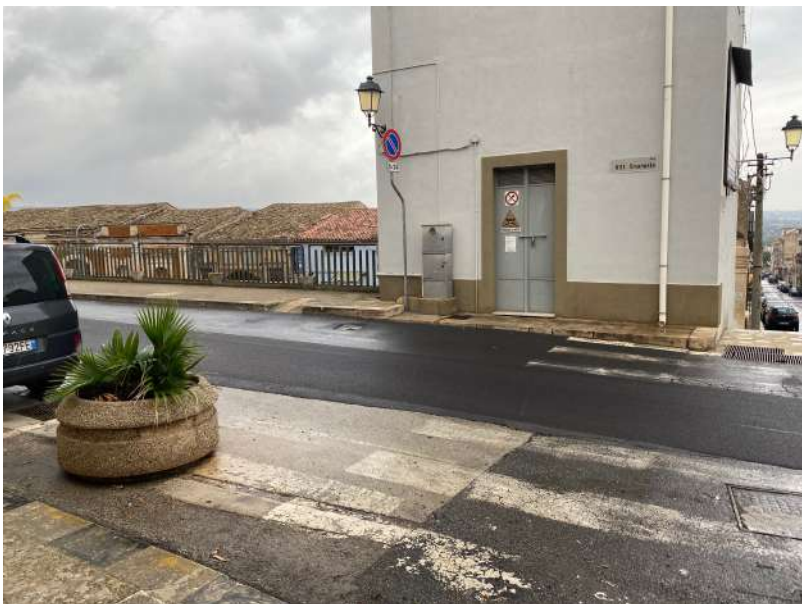
| Toponomastica | Via Vittorio Emanuele (altezza civico 93) | | |
| Criticità | Attraversamento pedonale che si innesta in un marciapiede con dimensioni inferiori a quanto consentito dalla normativa | | |

| Soluzione | Aumentare la larghezza della sezione del marciapiedi ortogonalmente all'attraversamento pedonale e diminuzione della sezione dell'arteria stradale. Il restringimento della sezione stradale è da considerarsi un deterrente della velocità del traffico veicolare | | |
| Riferimenti normativi | D.P.R. 24 luglio 1996, n. 503, art. 6 commi 1,2,3 "...Nelle strade ad alto volume di traffico gli attraversamenti pedonali devono essere illuminati nelle ore notturne o di scarsa visibilità..."Il fondo stradale, in prossimità dell'attraversamento pedonale, potrà essere differenziato mediante rugosità poste su manto stradale al fine di segnalare la necessità di moderare la velocità. | | |

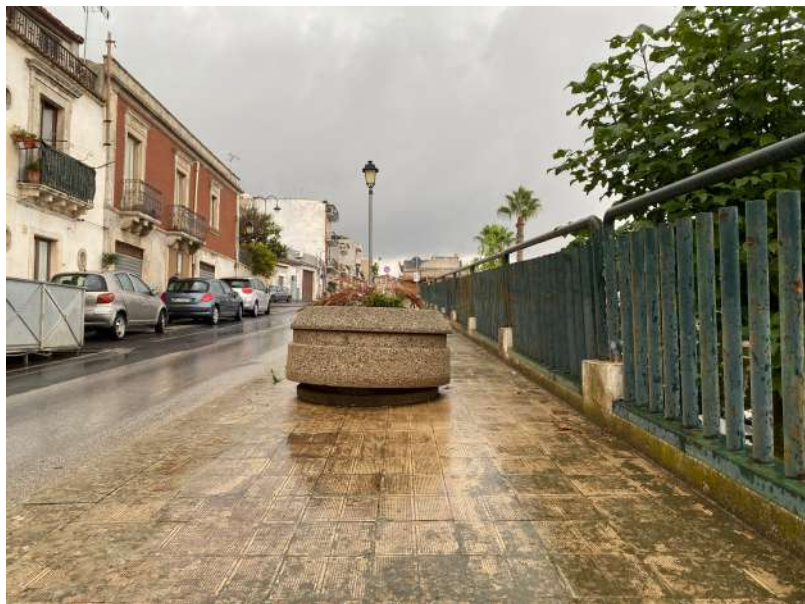
| | | codice scheda | Urb. 005 |

| Toponomastica | Via Vittorio Emanuele (altezza civico 65) | | |
| Criticità | Elementi di arredo urbano che intralciano la viabilità pedonale | | |

| Soluzione | Rimozione degli elementi di arredo urbano che possano ostruire il percorso della viabilità pedonale eventualmente riposizionarli in modo da lasciare un franco libero di 1,50 m | | |
| Riferimenti normativi | D.M. 24 236/89 n. 503, art. 4.2 commi 1 e 2 e art. 8.2 comma 1 | | |

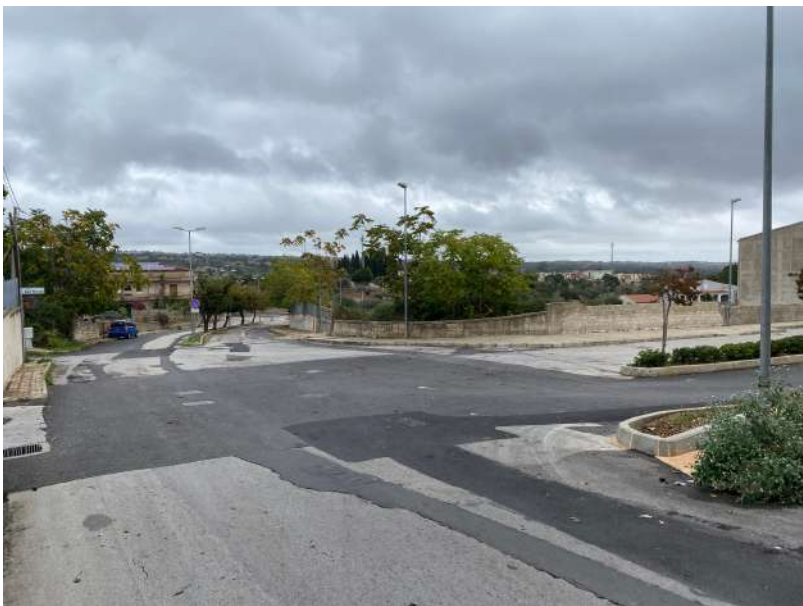
| <b>Toponomastica</b> | | Via San Nicola | | | |
| <b>Criticità</b> | | Quadrivio sprovvisto di segnaletica orizzontale di attraversamento (strisce pedonali), manto stradale sconnesso | | | |

| <b>Soluzione</b> | | Riordino delle quote del setto stradale, regolarizzazione della superficie da destinare all'attraversamento pedonale mancante, posizionamento di strisce pedonali con idonee vernici e relativa segnaletica verticale | | | |
| <b>Riferimenti normativi</b> | | D.P.R. 16 dicembre 1992, n. 495 Articolo 145 - Regolamento di Attuazione - attraversamento pedonale- “..gli attraversamenti pedonali sono evidenziati sulla carreggiata mediante zebraure con strisce bianche parallele alla direzione di marcia dei veicoli, di lunghezza non inferiore a 2,50 m, sulle strade locali e su quelle urbane di quartiere, e a 4 m, sulle altre strade; la larghezza delle strisce e degli intervalli è di 50 cm...” (Art 40 CDS def. Segnaletica orizzontale) | | | |

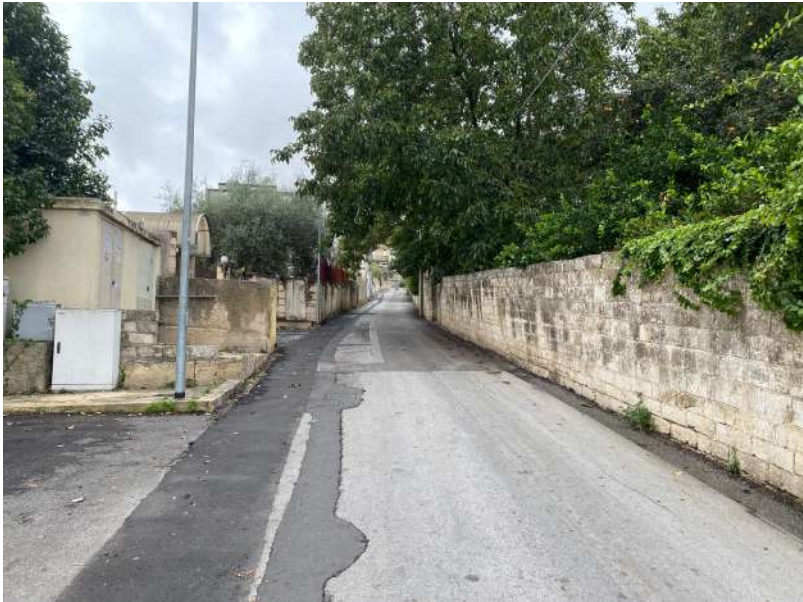
| <b>Toponomastica</b> | Via San Nicola | | |
| <b>Criticità</b> | Viabilità stradale in prossimità di scuole sprovvista di percorso riservato ai pedoni | | |

| <b>Soluzione</b> | Realizzazione di marciapiede o percorso pedonale su sede protetta, istituzione di senso unico di circolazione per i veicoli, istituzione del limite di velocità di 10 Km/h nell'orario di attività scolastica | | |
| <b>Riferimenti normativi</b> | <p><b>D.M. 5/11/2001</b> Norme funzionali e geometriche per la costruzione di strade, punto 3.4.6 Larghezza del marciapiede</p> <p><b>D.P.R. 24 luglio 1996, n. 503, art. 5 comma 3</b> “... La larghezza dei marciapiedi realizzati in interventi di nuova urbanizzazione deve essere tale da consentire la fruizione da parte di persone su sedia a ruote...”</p> | | |

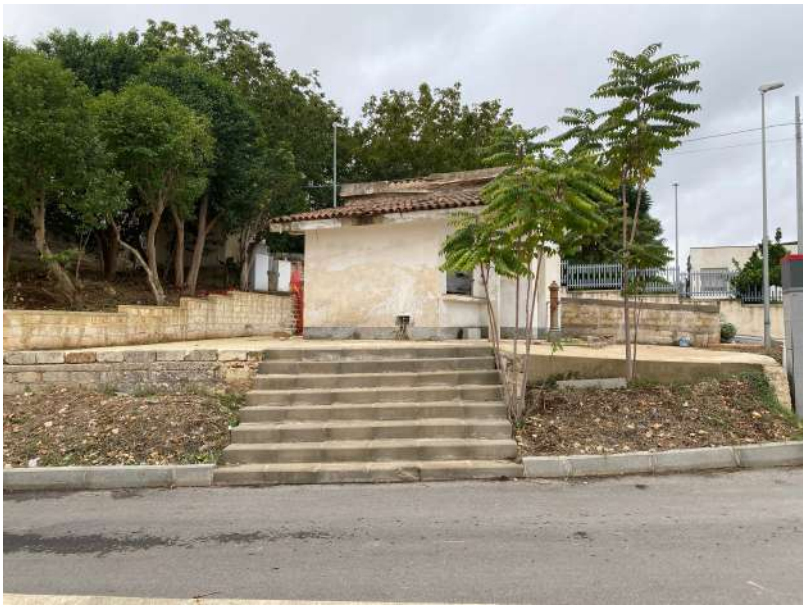
| Toponomastica | Via Grimaldi | | |
| Criticità | Scale per accesso, impossibilità a superare il dislivello | | |

| Soluzione | <p><b>1. Pendenza massima</b><br/>Per rampe con lunghezza fino a <b>10 metri</b>, la pendenza massima consentita è del <b>8%</b>.<br/>Per rampe con lunghezza fino a <b>1,5 metri</b>, la pendenza può raggiungere il <b>15%</b>.<br/>Per rampe con lunghezza compresa tra <b>1,5 e 3 metri</b>, la pendenza può essere del <b>12%</b>.</p> <p><b>2. Larghezza</b><br/>La larghezza minima della rampa deve essere di <b>90 cm</b>, anche se è consigliabile una larghezza di <b>100 cm o superiore</b>, per consentire un passaggio agevole a una persona su sedia a rotelle.</p> <p><b>3. Pianerottoli</b><br/>Deve essere previsto un pianerottolo ogni <b>10 metri</b> di sviluppo lineare della rampa.<br/>La profondità del pianerottolo deve essere almeno di <b>1,50 metri</b>.<br/>Un pianerottolo di uguale profondità deve essere presente all'inizio e alla fine della rampa.</p> <p><b>4. Bordi e protezioni</b><br/>Le rampe devono essere dotate di un <b>bordo laterale</b> alto almeno <b>10 cm</b> per evitare che le ruote delle sedie a rotelle possano uscire dalla superficie della rampa.</p> <p><b>5. Corrimano</b><br/>Deve essere installato un <b>corrimano su entrambi i lati</b> della rampa, posizionato ad un'altezza di <b>90 cm</b> dal piano della rampa.<br/>Il corrimano deve proseguire oltre la rampa di almeno <b>30 cm</b> all'inizio e alla fine.</p> <p><b>6. Superficie antiscivolo</b><br/>La superficie della rampa deve essere antiscivolo, sia in condizioni asciutte che bagnate, per evitare il rischio di cadute.</p> | | |
| Riferimenti normativi | <p><b>D.M. 14 giugno 1989, n. 236 art 8.1.11 rampe</b></p> <p><b>D.P.R. 24 luglio 1996, n. 503, art. 7 scale e rampe</b></p> | | |

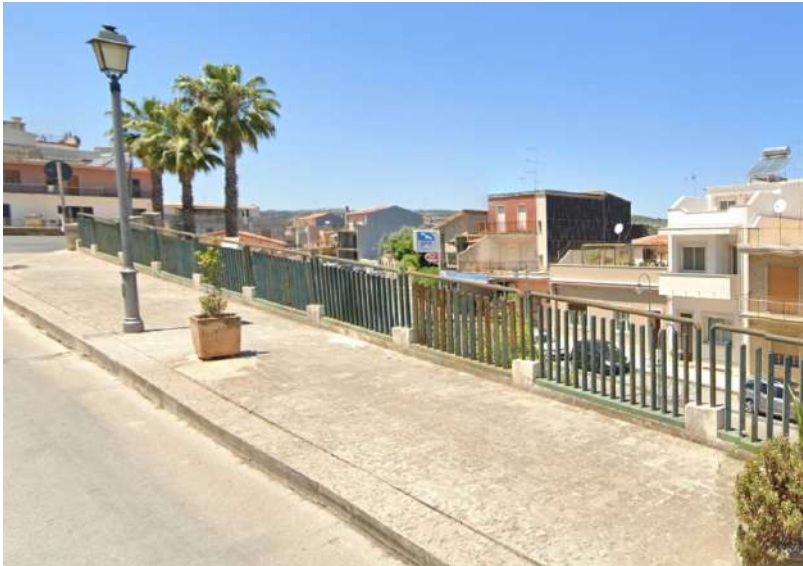
| <b>Toponomastica</b> | Via Vittorio Emanuele | | |
| <b>Criticità</b> | Mancanza di segnaletica e spazio dedicato | | |

| <b>Soluzione</b> | Posizionare segnaletica orizzontale e verticale “fermata bus”, realizzazione di idonea pensilina, segnaletica tattile a pavi mento evidenziata con variazioni cromatiche per non vedenti o ipovedenti in quanto in quanto non sono in grado di percepire la presenza della fermata e la posizione dell'autobus in accostamento | | |

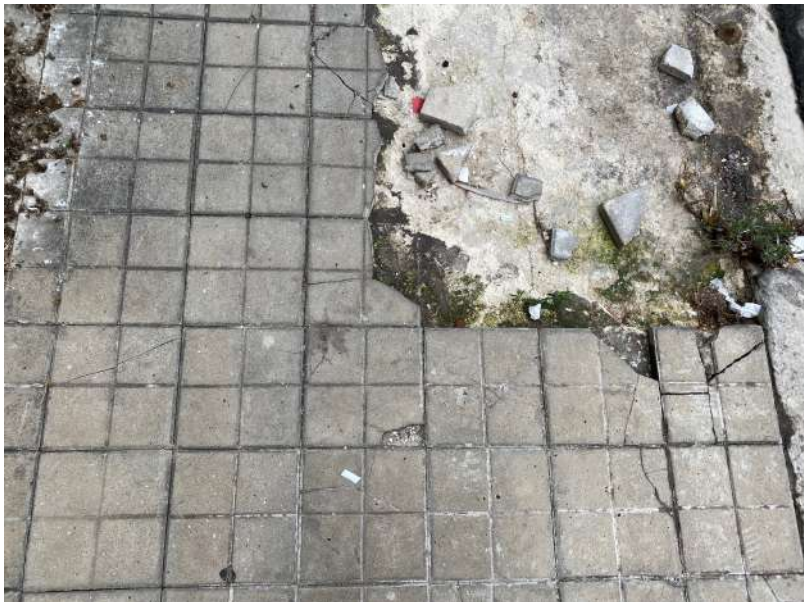
| <b>Criticità</b> | <i>Disconnessione del piano</i> | | | | |

| <b>Soluzione</b> | <i>Verifica periodica dello stato della pavimentazione, <b>manutenzione ordinaria:</b> spazzamento presenza di ceneri vulcaniche o polveri, asportazione patine biologiche e/o erbe infestanti, <b>manutenzione straordinaria:</b> riposizionamento con idonea malta delle piastrelle distaccate o non aderenti al piano, in caso di mancanza, ripristino con elementi della stessa cromia, in ogni caso garantire che il piano abbia buone proprietà antisdruciolevoli. Ove sia necessario prevedere un ciglio, questo deve essere differenziato per materiale e colore dalla pavimentazione del percorso e non essere a spigoli vivi</i> | | | | |
| <b>Riferimenti normativi</b> | <b>D.M. 14 giugno 1989, n. 236 art 4.1. e 4.2.2 pavimenti art 8.2.2 percorsi e art 8.2.2 pavimentazioni</b><br><b>UNI EN 1338 (Masselli) e UNI EN 1339 (Lastre)</b> | | | | |

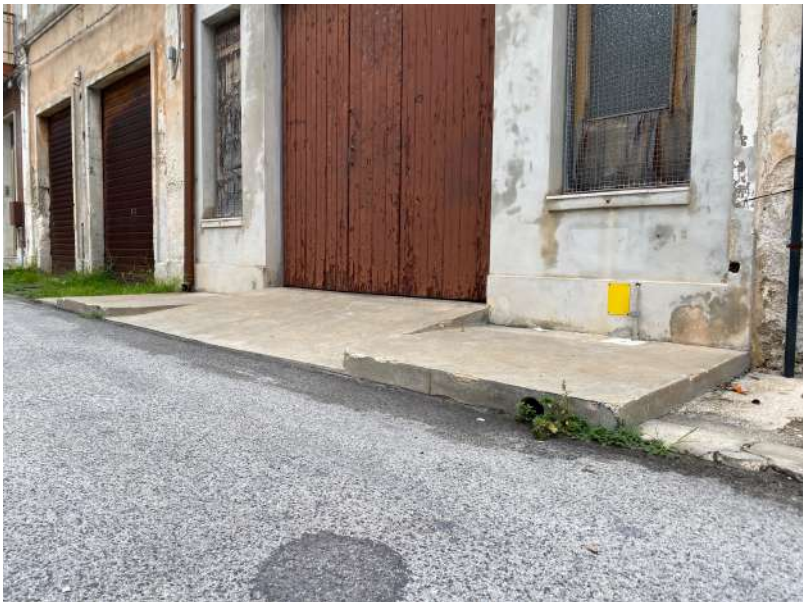
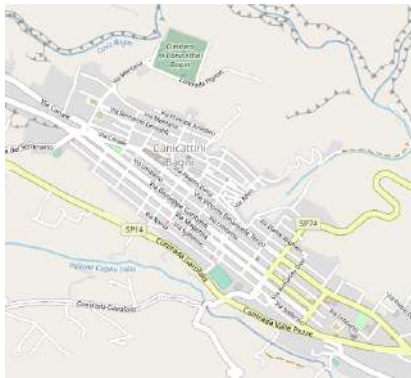
| <b>Criticità</b> | Presenza di passo carraio permanente su percorso pedonale | | |

| <b>Soluzione</b> | Ripristino nel piano originario del percorso pedonale, uso di scivoli amovibili | | |
| <b>Riferimenti normativi</b> | D.M. 14 giugno 1989, n. 236 art 4.1. e 4.2.1 percorsi esterni<br>“..ogni qualvolta il percorso pedonale si raccorda con il livello stradale, o è interrotto da un passo carrabile, devono predisporre rampe di pendenza contenute e raccordate in maniera continua col piano carrabile, che consentano il passaggio di una sedia a ruote. Le intersezioni tra percorsi pedonali e zone carrabili devono essere opportunamente segnalate anche ai non vedenti...” | | |

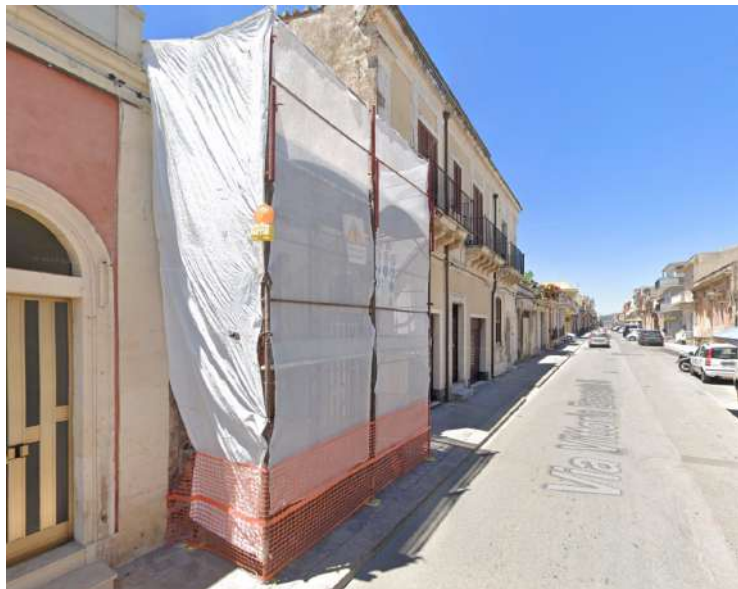
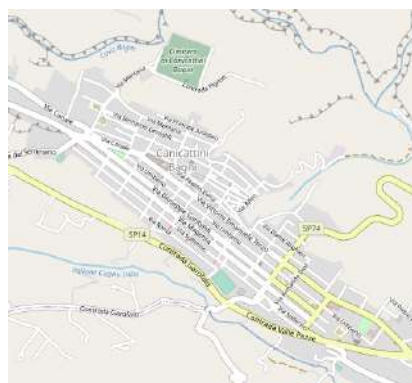
| <b>Criticità</b> | <i>Presenza di ponteggi per opere edili</i> | | |

| <b>Soluzione</b> | <i>Uso di passaggi carrai. Nell'ipotesi in cui risultino installati contemporaneamente nello stesso isolato in ambo i lati, due o più ponteggi mobili, garantire che almeno in un lato della viabilità pedonale venga garantita la fruibilità in sicurezza da parte di normo dotati e persone con ridotte capacità motorie. (sottopassi dotati di altezza e larghezza minima, non presenza di elementi che possano ferire il fruitore, pannelli o rete fisse che possano diminuire sostanzialmente il grado di illuminazione)</i> | | |
| <b>Riferimenti normativi</b> | <b>D.M. 14 giugno 1989, n. 236 art 4.1. e 4.2.1 percorsi esterni</b><br><b>T.U.L.S. D.81/08 sez. V</b> | | |

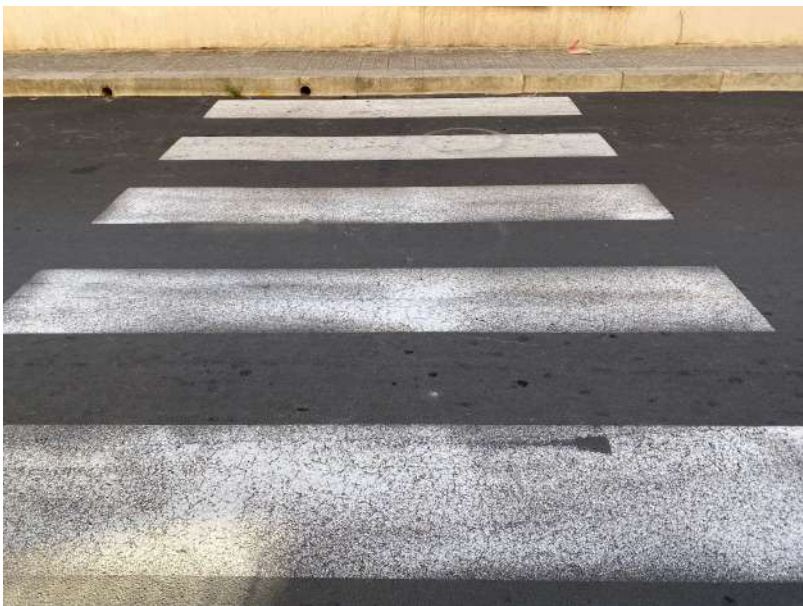
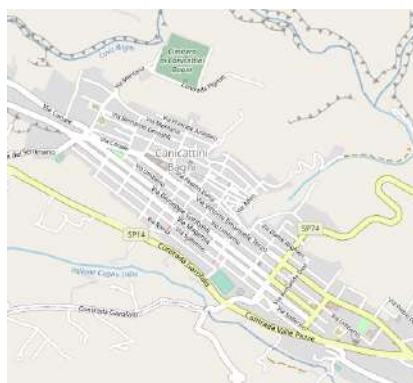
| <b>Criticità</b> | <i>Impossibilità ad accedere al marciapiede assenza rampa d'accesso</i> | | |

| <b>Soluzione</b> | <div>1) <i>Attraversamento rialzato, previa valutazione della corrivazione delle acque meteoriche che scorrono trasversalmente allo stesso;</i></div> <div>2) <i>Realizzazione di rampe d'accesso al marciapiede (per dislivelli fino a 15 cm) lunghezza minima 1,50 m pendenza max 12%</i></div> <div>3) <i>Verifica periodica strisce pedonali</i></div> | | |
| <b>Riferimenti normativi</b> | <b>D.M. 24 236/89 art 4</b> “...Nello spazio pubblico deve essere sempre garantito almeno un percorso preferibilmente in piano con caratteristiche tali da consentire la mobilità delle persone con ridotte o impedito capacità motorie e che assicuri loro la piena accessibilità, al pari delle persone normodotate, a tutti i punti dello spazio pubblico, con particolare riferimento a tutti gli accessi degli edifici, a tutti gli attraversamenti stradali, alle fermate dei mezzi pubblici e ai parcheggi ...” <b>art. 6</b> “... Il dislivello, tra il piano del marciapiede e zone carrabili ad esso adiacenti non deve, salvo giustificate eccezioni, superare i 15 cm. | | |

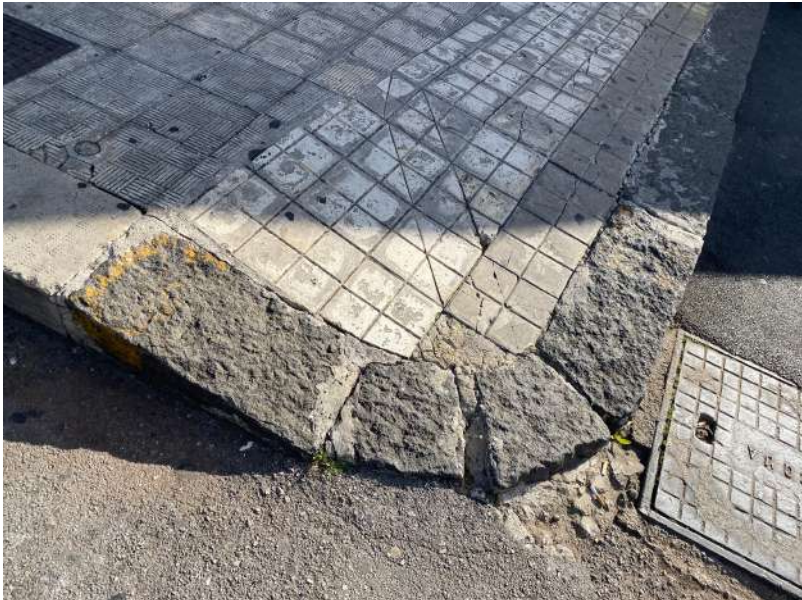
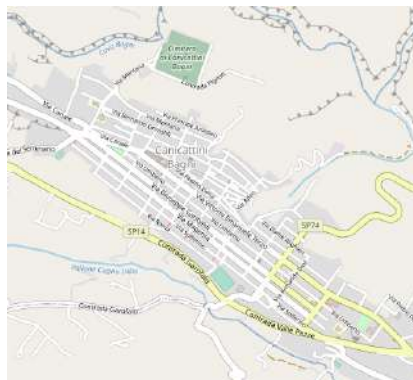
| Criticità | Piano sconnesso della rampa d'accesso al marciapiede | | |

| Soluzione | Una giusta dimensione per un percorso pedonale è di 150 cm e, se presente, il dislivello fra zone adiacenti non deve superare i 2,5 cm. Si deve fare inoltre attenzione a non creare restringimenti o ad inserire elementi che ne intralcino l'utilizzo, la superficie ben livellata e antisdrucciolevole. Bisogna prestare attenzione, inoltre, al fatto che eventuali griglie poste lungo il percorso non facilitino l'incastro delle ruote della carrozzina | | |
| Riferimenti normativi | D.M. 24 236/89 art 4 Decreto del Ministro dei lavori pubblici 14 giugno 1989, n. 236 art. 8.2.1. Percorsi. | | |

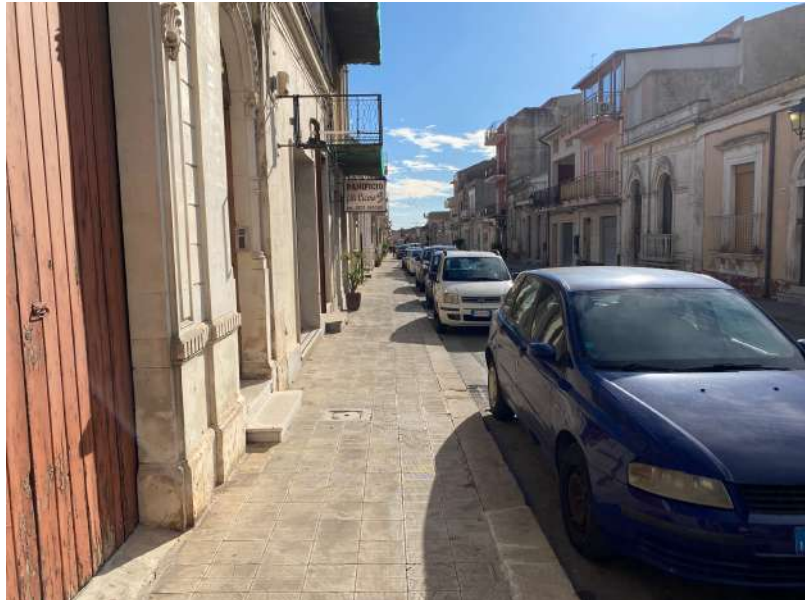
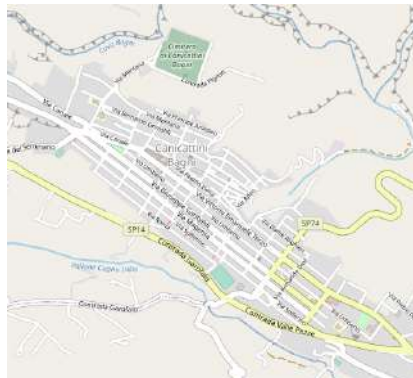
| <b>Criticità</b> | <i>Impossibilità a garantire un parcheggio riservato</i> | | |

| <b>Soluzione</b> | <i>Nelle aree di parcheggio devono comunque essere previsti, nella misura minima di 1 ogni 50 o frazione di 50, posti auto di larghezza non inferiore a m 3,20, e riservati gratuitamente ai veicoli al servizio di persone disabili.<br/>Detti posti auto, opportunamente segnalati, sono ubicati in aderenza ai percorsi pedonali e nelle vicinanze dell'accesso dell'edificio o attrezzatura.<br/>Al fine di agevolare la manovra di trasferimento della persona su sedia a ruote in comuni condizioni atmosferiche, detti posti auto riservati sono, preferibilmente, dotati di copertura.</i> | | |
| <b>Riferimenti normativi</b> | <i>D.M. n. 236/1989, inoltre, al punto 8.2.3. parcheggi,</i> | | |

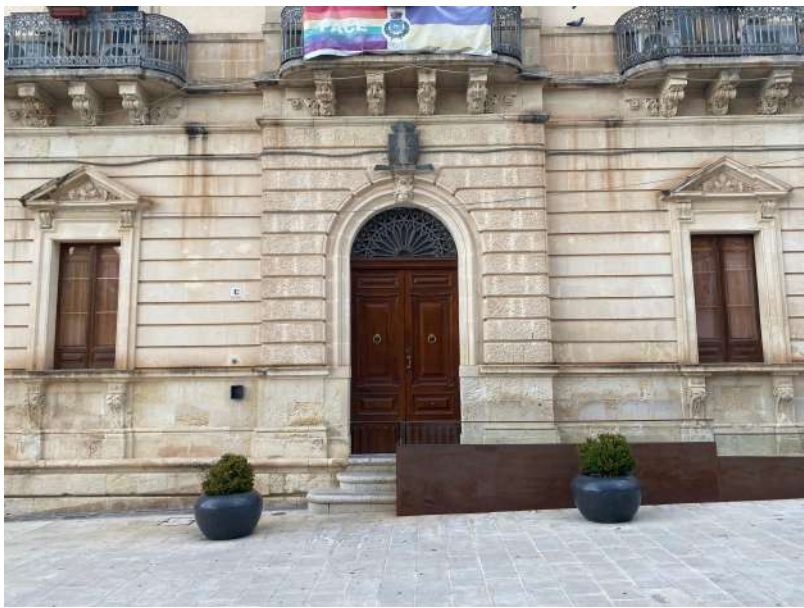
| Denominazione | Palazzo comunale | | | | |
| Esterno | <p>1) E' presente un marciapiede? Si <input type="checkbox"/> No <input type="checkbox"/></p> <p>Se si, è con rampa <input type="checkbox"/> No senza rampa <input type="checkbox"/></p> <p>2) Il percorso dal marciapiede all'ingresso è praticabile da una carrozzina?</p> <p>Si <input type="checkbox"/> No <input type="checkbox"/></p> <p>3) E' presente un percorso "loges"? </p> <p>Si <input type="checkbox"/> No <input type="checkbox"/></p> <p>4) L'ingresso è :</p> <p>a raso <input type="checkbox"/></p> <p>con gradini <input type="checkbox"/></p> <p>presenza di rampa o scivolo Si <input type="checkbox"/> No <input type="checkbox"/></p> <p>presenza di servo scala Si <input type="checkbox"/> No <input type="checkbox"/></p> <p>5) E' presente impianto citofonico?</p> <p>Si <input type="checkbox"/> No <input type="checkbox"/></p> | | | | |

| | <p><i>Se si, è ad un'altezza compresa tra 110 e 140 cm?</i></p> <p>Si <input type="checkbox"/> No <input type="checkbox"/></p> <p>6) <i>La porta d'ingresso si apre verso l'esodo?</i></p> <p>Si <input type="checkbox"/> No <input checked="" type="checkbox"/></p> <p>7) <i>La porta d'ingresso ha superfici vetrate a tutt'altezza?</i></p> <p>Si <input type="checkbox"/> No <input checked="" type="checkbox"/></p> <p><i>Se si, vi è un pannello o griglia di protezione? (min 40 cm)</i></p> <p>Si <input type="checkbox"/> No <input checked="" type="checkbox"/></p> |
| <b>Interno</b> | <p>1) <i>L'edificio ha più piani?</i></p> <p>Si <input checked="" type="checkbox"/> No <input type="checkbox"/></p> <p>2) <i>Ha accesso plurimo?</i></p> <p>Si <input checked="" type="checkbox"/> No <input type="checkbox"/></p> <p>3) <i>L'edificio è dotato di ascensore?</i></p> <p>Si <input checked="" type="checkbox"/> No <input type="checkbox"/></p> <p><i>se si, l'ascensore riesce a collegare più corpi dell'immobile?</i></p> <p>Si <input type="checkbox"/> No <input checked="" type="checkbox"/></p> <p><i>raggiunge tutti i piani?</i></p> <p>Si <input checked="" type="checkbox"/> No <input type="checkbox"/></p> <p><i>la porta dell'ascensore permette l'accesso di una carrozzina?</i></p> <p>Si <input checked="" type="checkbox"/> No <input type="checkbox"/></p> <p><i>la cabina dell'ascensore è grande abbastanza per una carrozzina?</i></p> <p>Si <input checked="" type="checkbox"/> No <input type="checkbox"/></p> <p><i>la pulsantiera di chiamata dell'ascensore è posizionata ad altezza idonea?</i></p> <p>Si <input type="checkbox"/> No <input checked="" type="checkbox"/></p> <p>4) <i>L'immobile è dotato di servoscala?</i></p> <p>Si <input type="checkbox"/> No <input checked="" type="checkbox"/></p> <p>5) <i>Nell'immobile sono presenti servi igienici adeguati?</i></p> <p>Si <input checked="" type="checkbox"/> No <input type="checkbox"/></p> <p><i>se si, sono raggiungibili da più corpi dell'immobile?</i></p> <p>Si <input checked="" type="checkbox"/> No <input type="checkbox"/></p> |

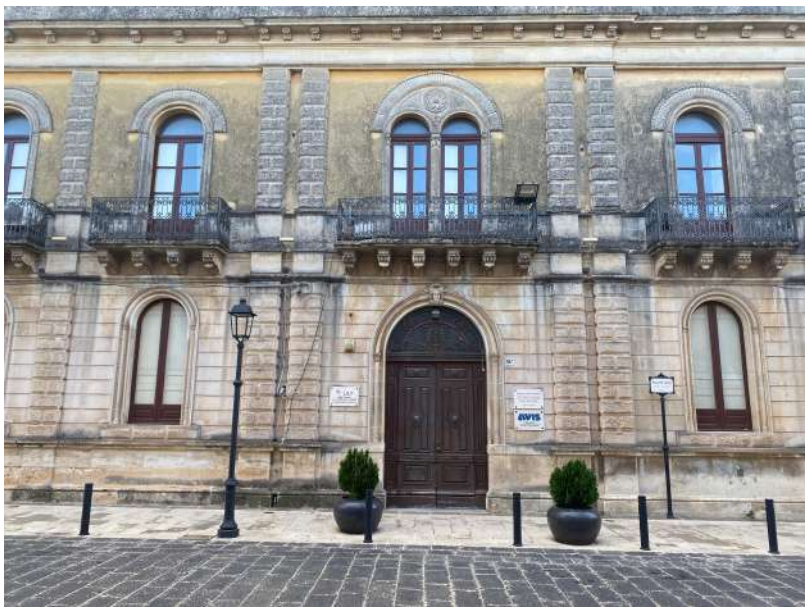
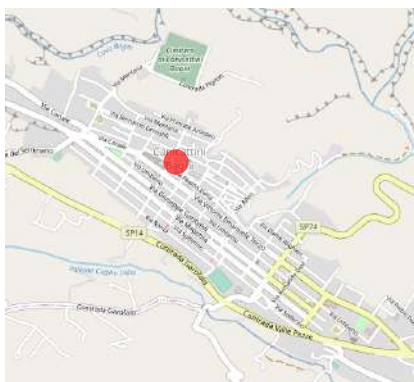
| Denominazione | Palazzo Cianci sede Centro anziani | | |
| Esterno | <p>1) E' presente un marciapiede? Si <input type="checkbox"/> No <input type="checkbox"/></p> <p>Se si, è con rampa <input type="checkbox"/> o senza rampa <input type="checkbox"/></p> <p>2) Il percorso dal marciapiede all'ingresso è praticabile da una carrozzina?</p> <p>Si <input type="checkbox"/> No <input type="checkbox"/></p> <p>3) E' presente un percorso "loges"? </p> <p>Si <input type="checkbox"/> No <input type="checkbox"/></p> <p>4) L'ingresso è :</p> <p>a raso <input type="checkbox"/></p> <p>con gradini <input type="checkbox"/></p> <p>presenza di rampa o scivolo Si <input type="checkbox"/> No <input type="checkbox"/></p> <p>presenza di servo scala Si <input type="checkbox"/> No <input type="checkbox"/></p> <p>5) E' presente impianto citofonico?</p> <p>Si <input type="checkbox"/> No <input type="checkbox"/></p> | | |

| | <p><i>Se sì, è ad un'altezza compresa tra 110 e 140 cm?</i></p> <p>Si <input type="checkbox"/> No <input type="checkbox"/></p> <p>6) <i>La porta d'ingresso si apre verso l'esodo?</i></p> <p>Si <input type="checkbox"/> No <input checked="" type="checkbox"/></p> <p>7) <i>La porta d'ingresso ha superfici vetrate a tutt'altezza?</i></p> <p>Si <input type="checkbox"/> No <input type="checkbox"/></p> <p><i>Se sì, vi è un pannello o griglia di protezione? (min 40 cm)</i></p> <p>Si <input type="checkbox"/> No <input type="checkbox"/></p> |
| <p><b>Interno</b></p> | <p>1) <i>L'edificio ha più piani?</i></p> <p>Si <input checked="" type="checkbox"/> No <input type="checkbox"/></p> <p>2) <i>Ha accesso plurimo?</i></p> <p>Si <input type="checkbox"/> No <input checked="" type="checkbox"/></p> <p>3) <i>L'edificio è dotato di ascensore?</i></p> <p>Si <input checked="" type="checkbox"/> No <input type="checkbox"/></p> <p><i>se sì, l'ascensore riesce a collegare più corpi dell'immobile?</i></p> <p>Si <input checked="" type="checkbox"/> No <input type="checkbox"/></p> <p><i>raggiunge tutti i piani?</i></p> <p>Si <input checked="" type="checkbox"/> No <input type="checkbox"/></p> <p><i>la porta dell'ascensore permette l'accesso di una carrozzina?</i></p> <p>Si <input checked="" type="checkbox"/> No <input type="checkbox"/></p> <p><i>la cabina dell'ascensore è grande abbastanza per una carrozzina?</i></p> <p>Si <input checked="" type="checkbox"/> No <input type="checkbox"/></p> <p><i>la pulsantiera di chiamata dell'ascensore è posizionata ad altezza idonea?</i></p> <p>Si <input checked="" type="checkbox"/> No <input type="checkbox"/></p> <p>4) <i>L'immobile è dotato di servoscala?</i></p> <p>Si <input type="checkbox"/> No <input checked="" type="checkbox"/></p> <p>5) <i>Nell'immobile sono presenti servi igienici adeguati?</i></p> <p>Si <input checked="" type="checkbox"/> No <input type="checkbox"/></p> <p><i>se sì, sono raggiungibili da più corpi dell'immobile?</i></p> <p>Si <input checked="" type="checkbox"/> No <input type="checkbox"/></p> |

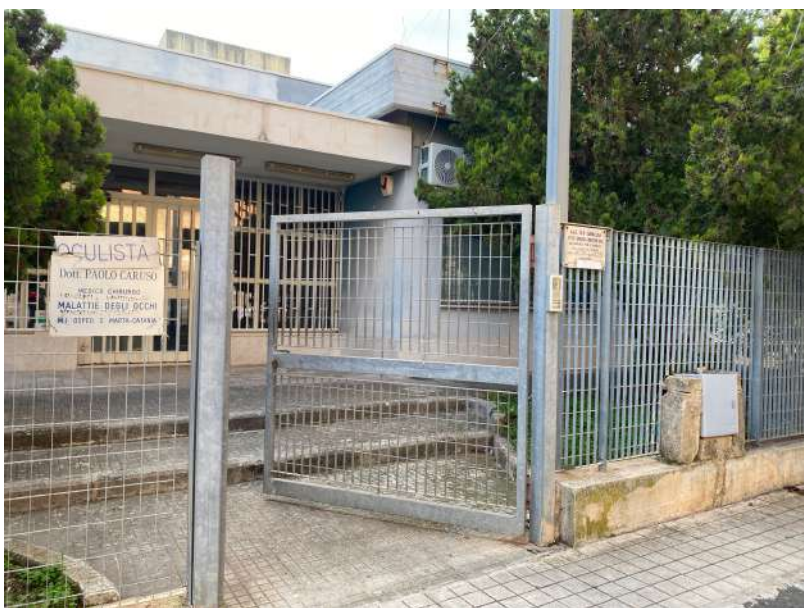
| Denominazione | Guardia medica | | |

| <p><b>Note</b></p> | <p><i>Accesso secondario da area esterna priva di pavimentazione con rampa non a norma (pendenza oltre 8%), privo di citofono . Vater servizio igienico non idoneo.</i></p> |

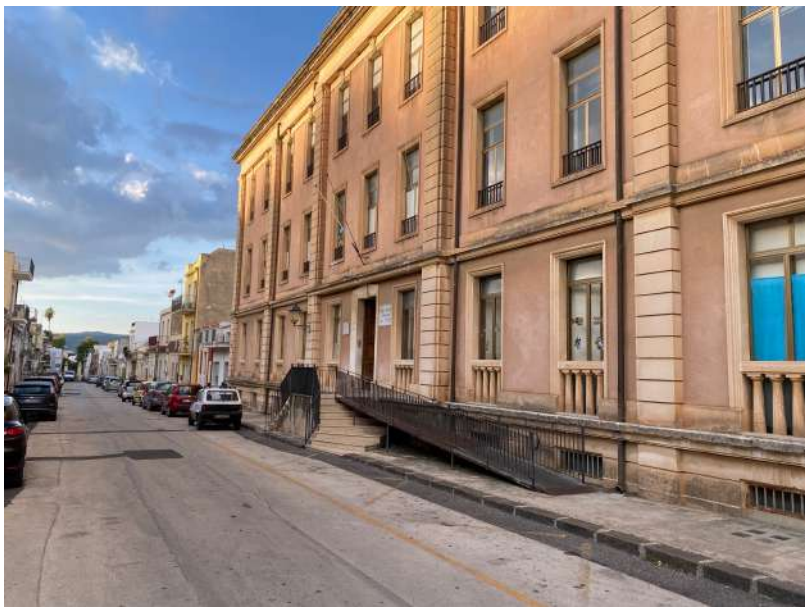
| Denominazione | Scuola elementare “Plesso Mazzini” | | |
| Esterno | <p>1) E' presente un marciapiede? Si <input checked="" type="checkbox"/> No <input type="checkbox"/></p> <p>Se si, è con rampa <input checked="" type="checkbox"/> o senza rampa <input type="checkbox"/></p> <p>2) Il percorso dal marciapiede all'ingresso è praticabile da una carrozzina?</p> <p>Si <input checked="" type="checkbox"/> No <input type="checkbox"/></p> <p>3) E' presente un percorso “loges” ?</p> <p>Si <input type="checkbox"/> No <input checked="" type="checkbox"/></p> <p>4) L'ingresso è :</p> <p>a raso <input type="checkbox"/></p> <p>con gradini <input checked="" type="checkbox"/></p> <p>presenza di rampa o scivolo Si <input checked="" type="checkbox"/> No <input type="checkbox"/></p> <p>presenza di servo scala Si <input type="checkbox"/> No <input checked="" type="checkbox"/></p> <p>5) E' presente impianto citofonico?</p> <p>Si <input type="checkbox"/> No <input checked="" type="checkbox"/></p> | | |

| | <p><i>Se sì, è ad un'altezza compresa tra 110 e 140 cm?</i></p> <p>Si <input type="checkbox"/> No <input type="checkbox"/></p> <p>6) <i>La porta d'ingresso si apre verso l'esodo?</i></p> <p>Si <input type="checkbox"/> No <input checked="" type="checkbox"/></p> <p>7) <i>La porta d'ingresso ha superfici vetrate a tutt'altezza?</i></p> <p>Si <input checked="" type="checkbox"/> No <input type="checkbox"/></p> <p><i>Se sì, vi è un pannello o griglia di protezione? (min 40 cm)</i></p> <p>Si <input checked="" type="checkbox"/> No <input type="checkbox"/></p> |
| <b>Interno</b> | <p>1) <i>L'edificio ha più piani?</i></p> <p>Si <input checked="" type="checkbox"/> No <input type="checkbox"/></p> <p>2) <i>Ha accesso plurimo?</i></p> <p>Si <input checked="" type="checkbox"/> No <input type="checkbox"/></p> <p>3) <i>L'edificio è dotato di ascensore?</i></p> <p>Si <input checked="" type="checkbox"/> No <input type="checkbox"/> <i>(impianto di sollevamento esterno uso antincendio- fuori uso)</i></p> <p><i>se sì, l'ascensore riesce a collegare più corpi dell'immobile?</i></p> <p>Si <input checked="" type="checkbox"/> No <input type="checkbox"/></p> <p><i>raggiunge tutti i piani?</i></p> <p>Si <input checked="" type="checkbox"/> No <input type="checkbox"/></p> <p><i>la porta dell'ascensore permette l'accesso di una carrozzina?</i></p> <p>Si <input checked="" type="checkbox"/> No <input type="checkbox"/></p> <p><i>la cabina dell'ascensore è grande abbastanza per una carrozzina?</i></p> <p>Si <input checked="" type="checkbox"/> No <input type="checkbox"/></p> <p><i>la pulsantiera di chiamata dell'ascensore è posizionata ad altezza idonea?</i></p> <p>Si <input checked="" type="checkbox"/> No <input type="checkbox"/></p> <p>4) <i>L'immobile è dotato di servoscala?</i></p> <p>Si <input type="checkbox"/> No <input checked="" type="checkbox"/></p> <p>5) <i>Nell'immobile sono presenti servi igienici adeguati?</i></p> <p>Si <input checked="" type="checkbox"/> No <input type="checkbox"/> <i>(solo al piano terra)</i></p> <p><i>se sì, sono raggiungibili da più corpi dell'immobile?</i></p> <p>Si <input type="checkbox"/> No <input checked="" type="checkbox"/></p> |

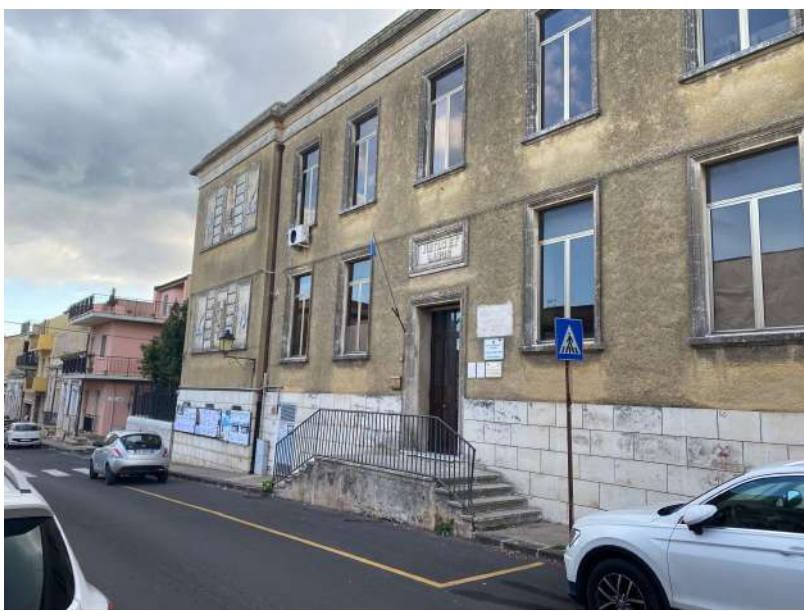
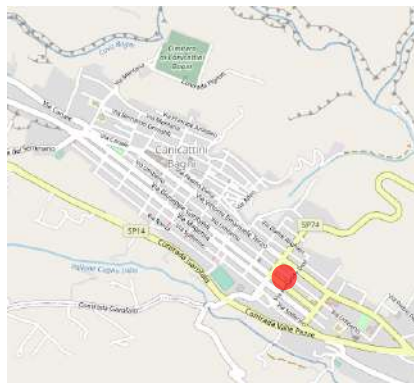
| Denominazione | Scuola primaria e secondaria di primo grado “Plesso Garibaldi” | | |

| <p><b>Note</b></p> | <p><i>Necessità di servo scala e percorso Loges, adeguare servizi igienici piano terra. L'ingresso su via Umberto risulta inibito alle scolaresche a ai fruitori con ridotta capacità motoria.</i></p> |

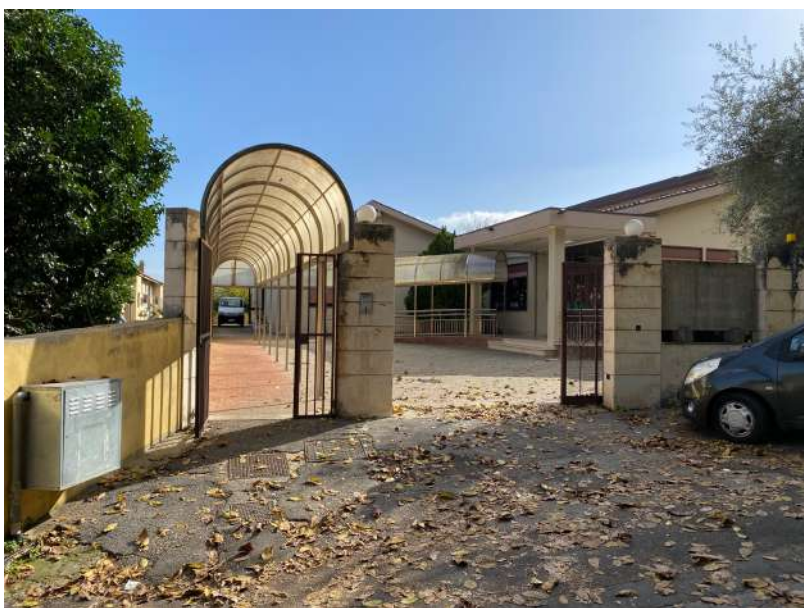
| Denominazione | Scuola primaria “Plesso San Nicola” | | |

| <b>Note</b> | <p><i>Necessità di percorso Loges, presenza di rampa d'accesso a norma con copertura. La rampa collega lo spazio scoperto della scuola con l'interno.</i></p> |

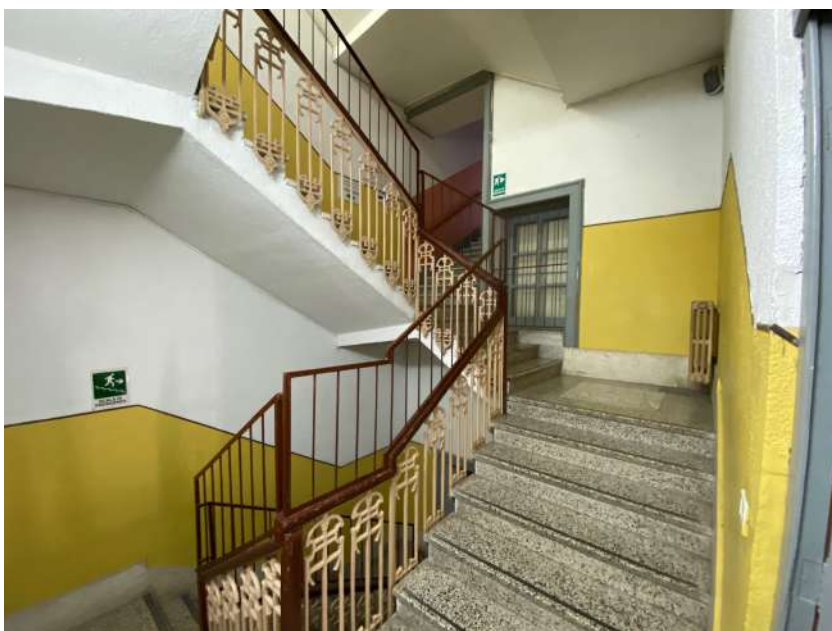
Scuola "Plesso Mazzini"

| Categoria | Superamento dislivelli | Scheda | rilev. 001 |
| Nome | scale | | |

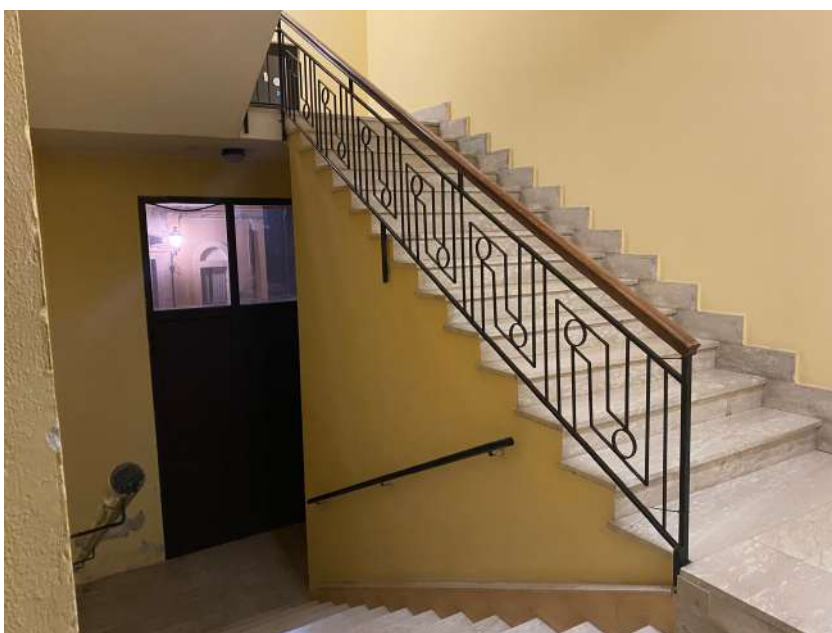
Palazzo comunale

| Categoria | Superamento dislivelli | Scheda | rilev. 001 |
| Nome | scale | | |

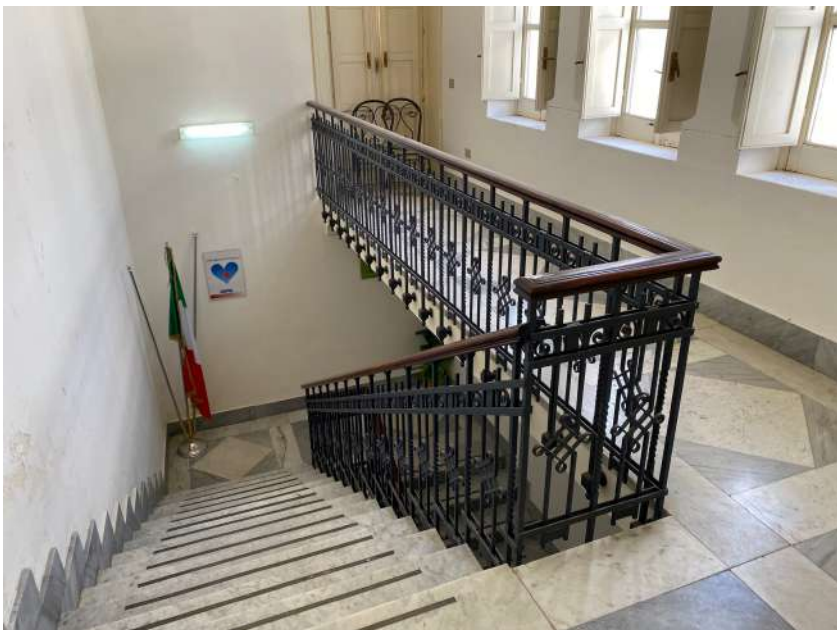
| Categoria | Superamento dislivelli | Scheda | rilev. 001 |
|---|---|---|---|
| Palazzo Cianci | | | |

| Categoria | Superamento dislivelli | Scheda | rilev. 001 |
| Nome | scale | | |

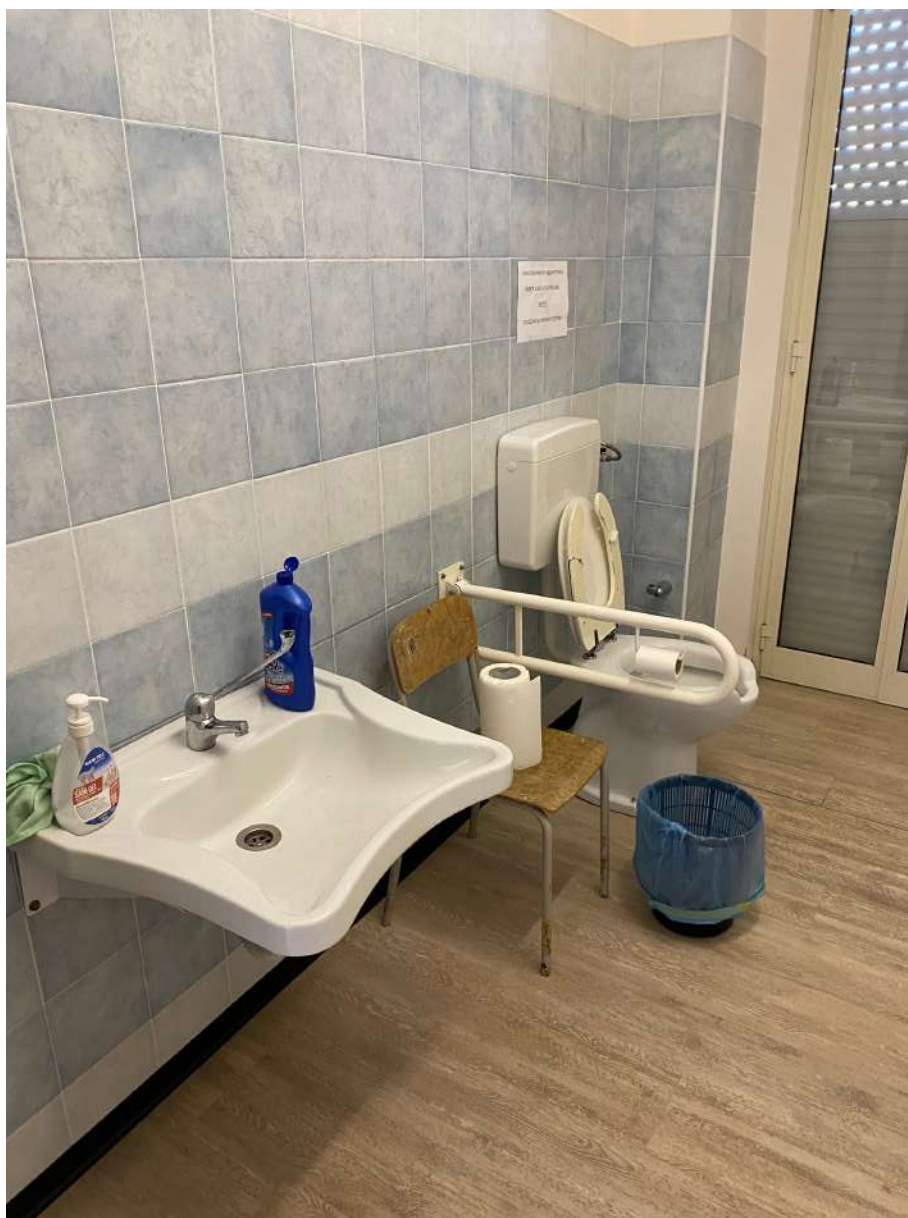
Guardia medica

| Categoria | Servizi igienici | Scheda | rilev. 002 |

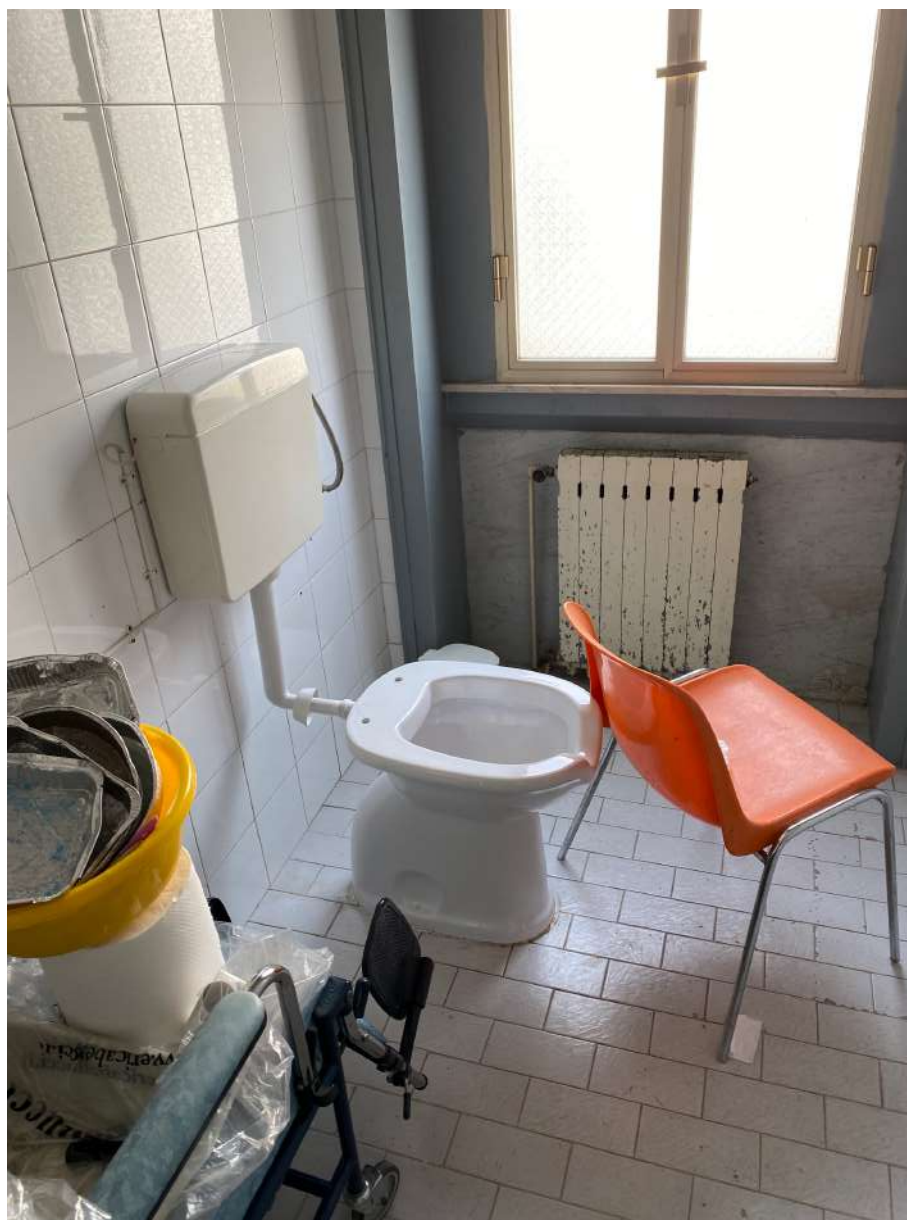
Villa Alagona

| Categoria | Servizi igienici | Scheda | rilev. 002 |

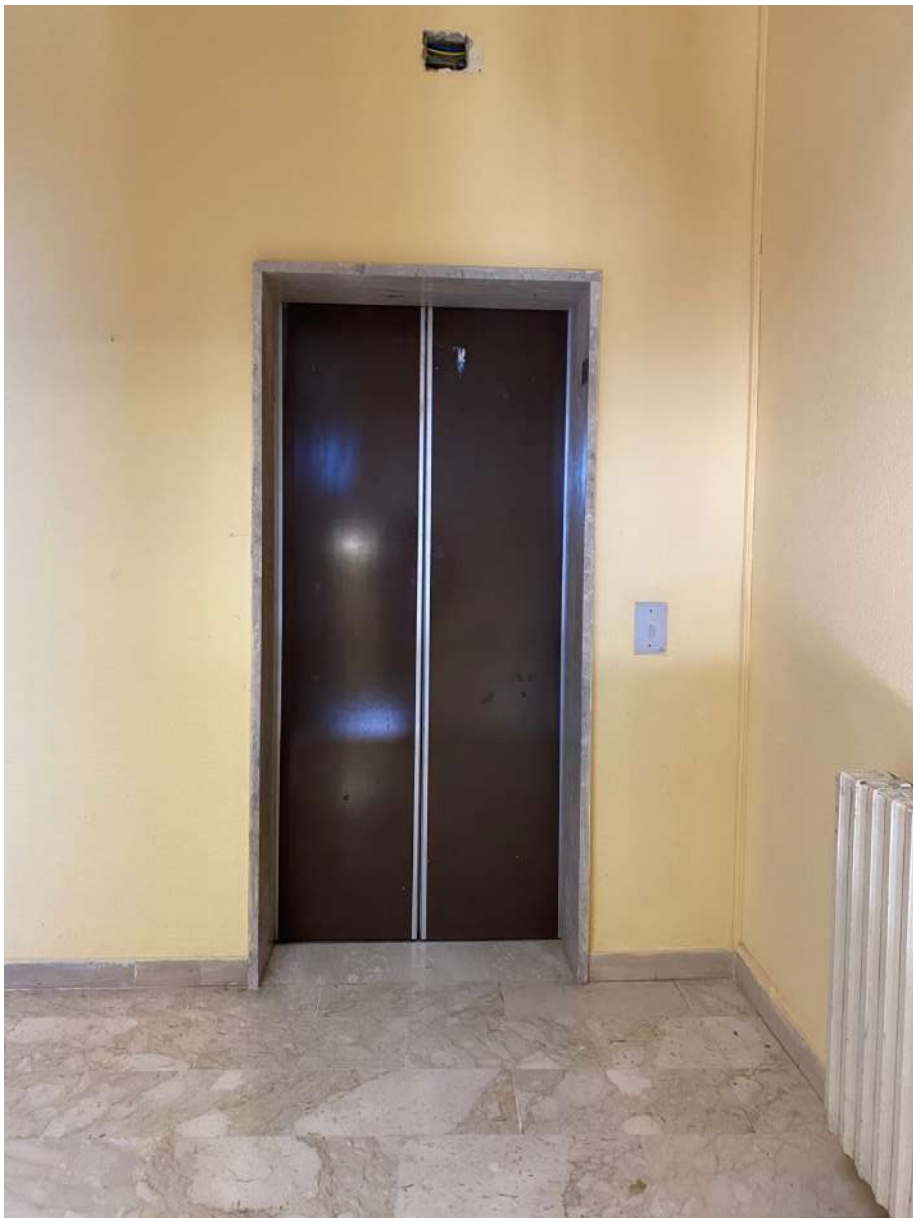
Palazzo comunale

| Categoria | Servizi igienici | Scheda | rilev. 003 |
