# Comune di Canicattini Bagni

## *Canicattini verso l'accessibilità*

Piano di Eliminazione delle Barriere Architettoniche

## Schede di rilevamento

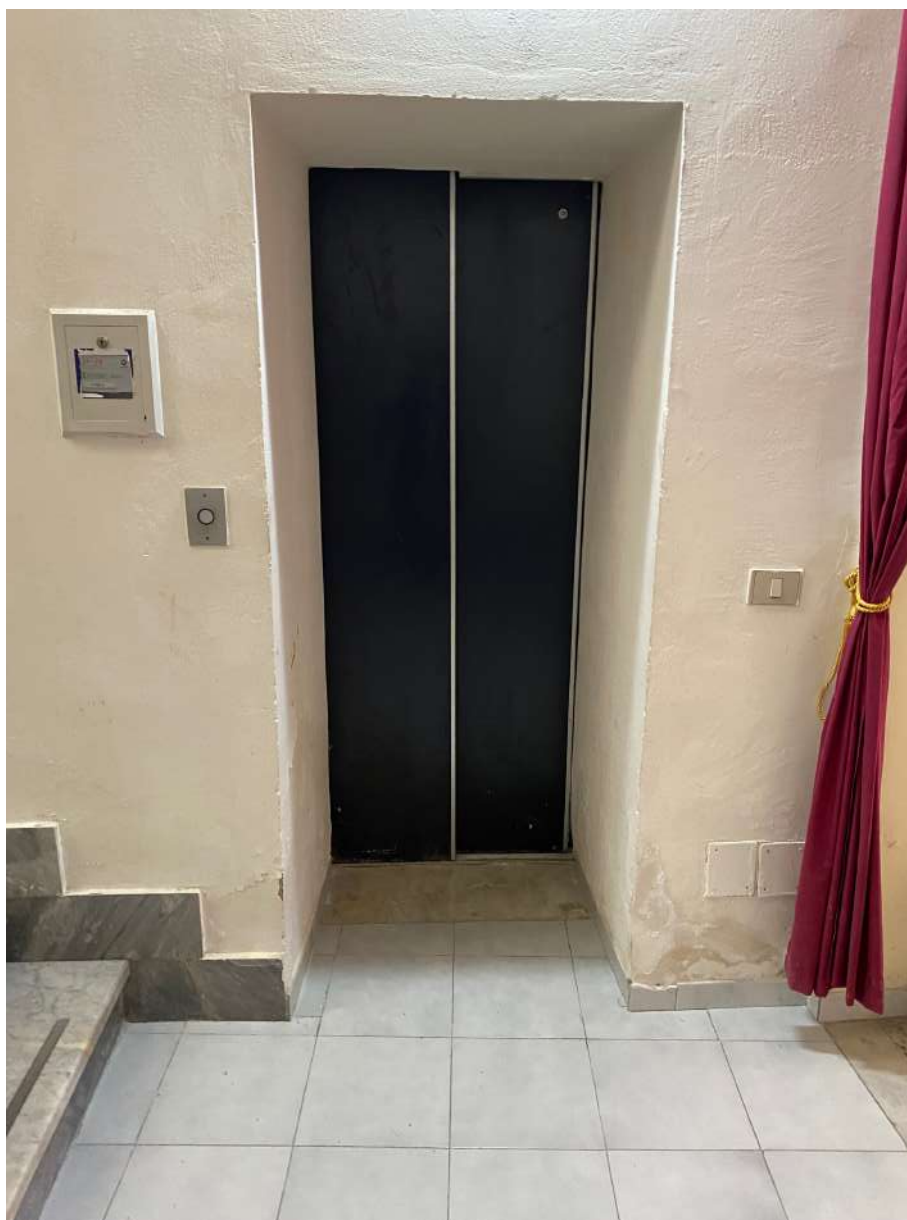
Palazzo Ciani

| Categoria | Servizi igienici | Scheda | rilev. 003 |
